「きれい」、「かいよう」

MCS 不具合対策報告書

海 洋 科 学 技 術 セ ン タ ー

MCS 信頼性向上ワーキンググループ

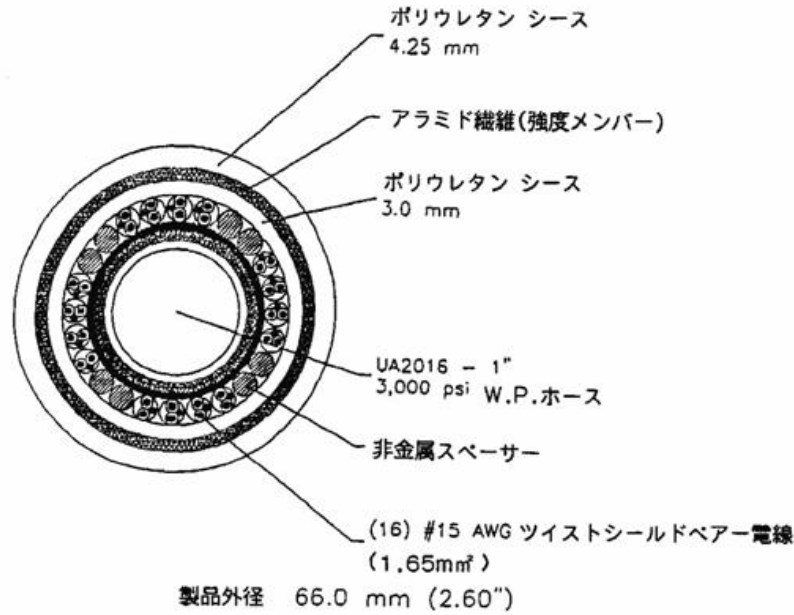
図 - 4

新アンビリカルケーブルの構成及び新旧アンビリカルケーブルの比較を図－4に示す。

以上のことから、アンビリカルケーブルを R 社製ケブラー型に変更することとした。ケーブルの製作にあたっては、以下の通りとした。

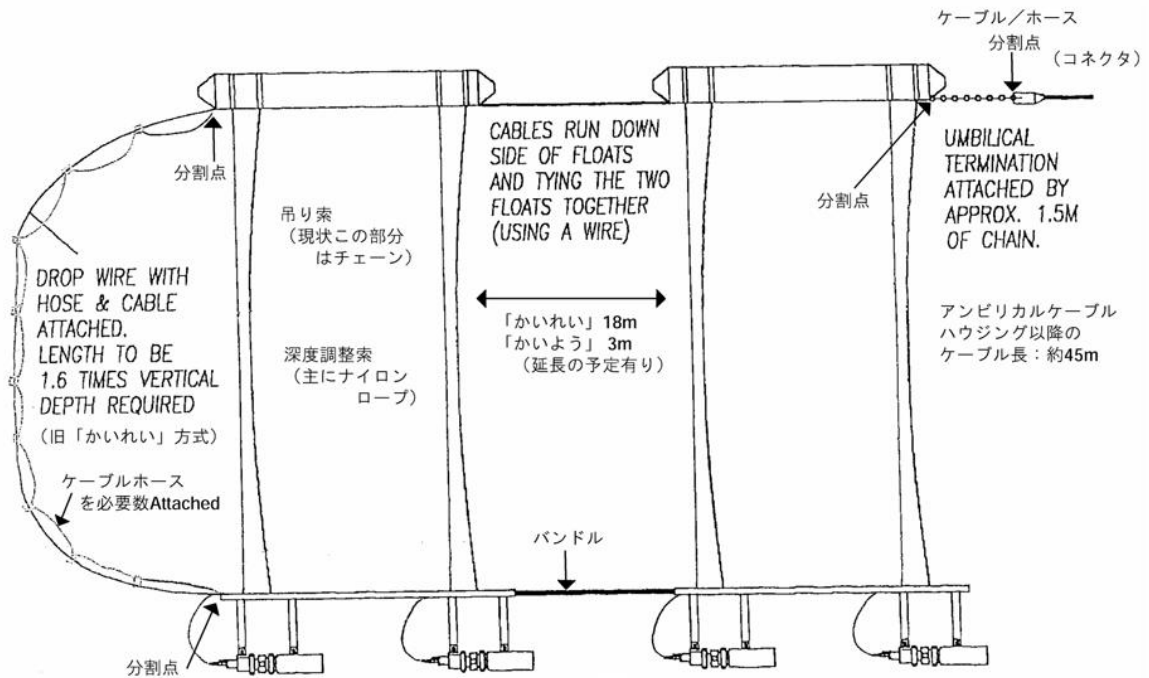
図-5

前述の理由によりトーイングフレーム曳航方式が採用されたが、アンビリカルケーブルが断線に至った 2 次的要因と推定されるガン発振の影響を避けるため、フロート曳航方式が A 社から提案された。(図-5) この提案を基に、造船所が「かいいい」曳航イメージ及び投入揚収要領を作成し、ワーキンググループ内で以下に重点を置いて検討を行った。

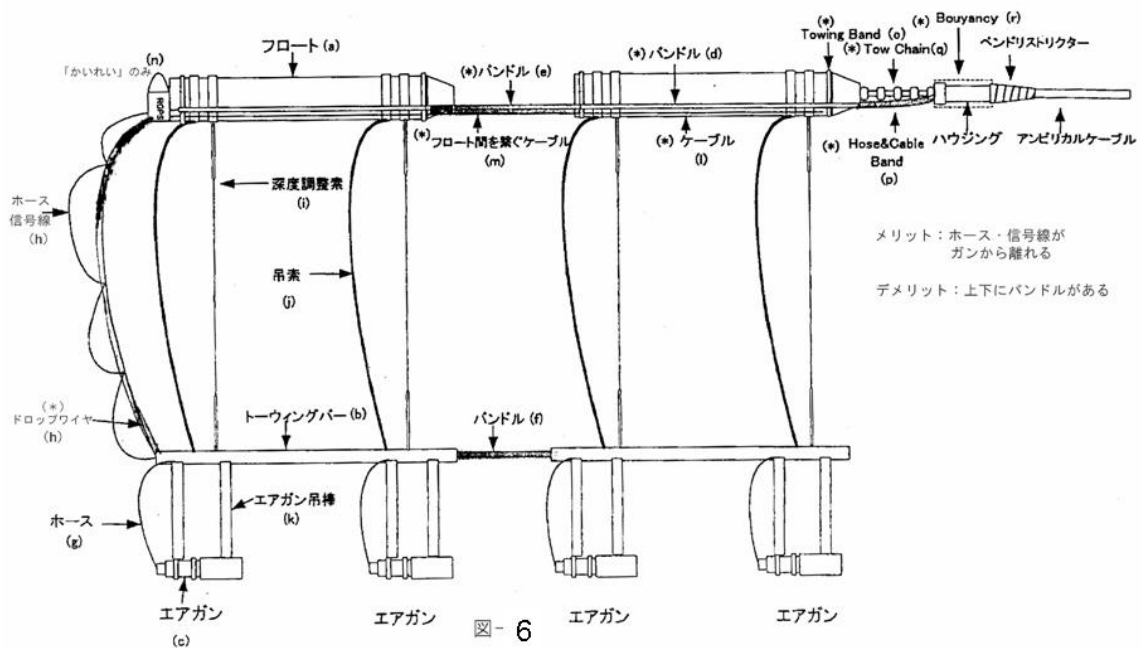
図-6

アンビリカルケーブル先端のターミネーションハウジングを長さ数 m のチェーンを介してフロートと接続して曳航する。ホース及び電線は、2本のフロートを経て2号（後部）トーイングフレームに導入する。

本方式では上下2本のバンドルに加え、フロートとトーイングフレームを接続する 10m 以上のホース及び電線が必要になり、投入揚収作業及び船上の格納が極めて煩雑かつ困難になることが予想される。

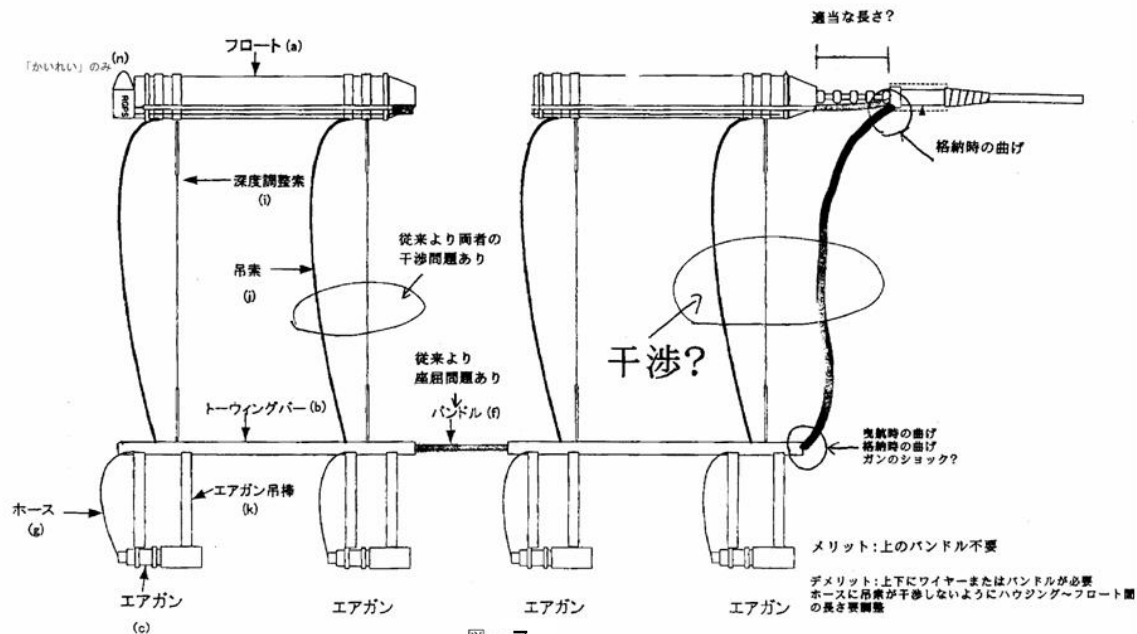
図-7

従来方式に最も近い場合、作業方法の大幅な変更が不要である。この場合の問題点は、ホース・電線とトーイングフレーム吊り索が干渉する恐れがあること。ターミネーションハウジングがガンから4～5mしか離れていないため、ガン発振の衝撃による影響が懸念されることである。

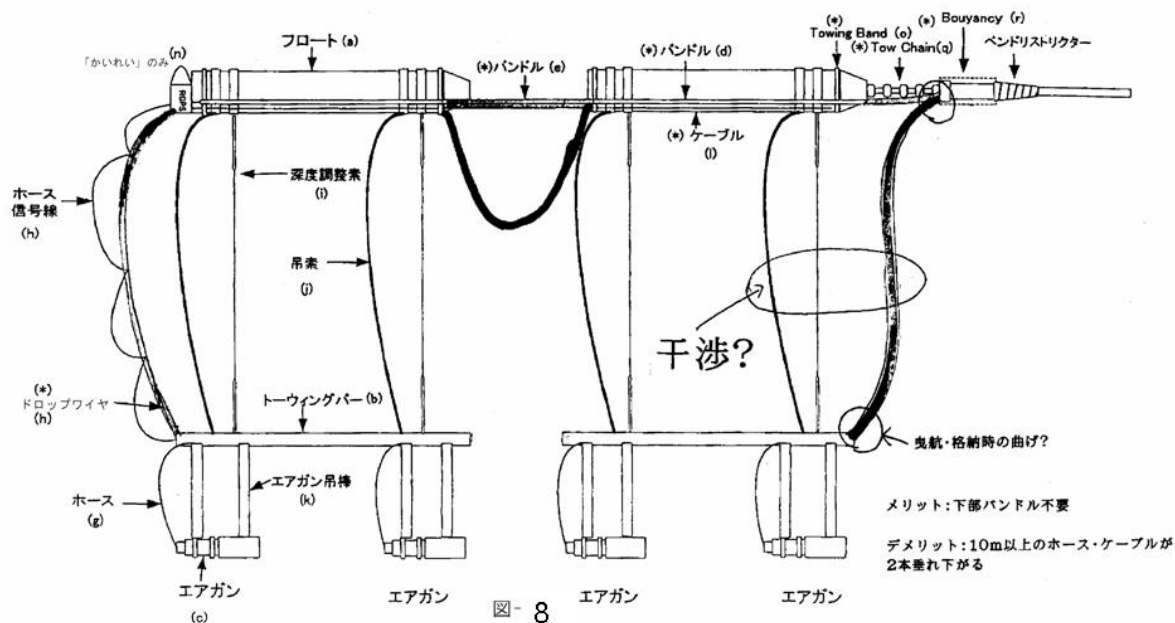
図-8

②1号トーイングフレーム(前側)は前から、2号トーイングフレーム(後側)は後からホース・電線を導入し、下部バンドルをなくす。(図-8)この場合、フロートとトーイングフレーム間のホース・電線(長さ10m以上)が2本垂れ下がり、作業性が悪くなることが予想される。

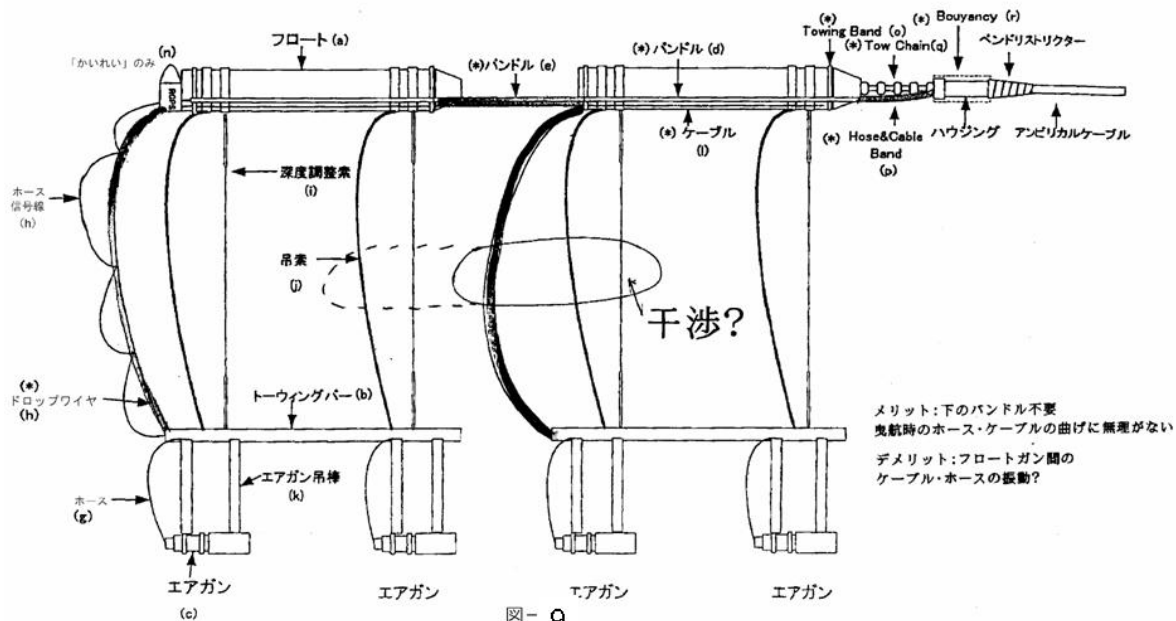
図-9

③1号及び2号トーイングフレームとも、後からホース・電線を導入し、下部バンドルをなくす。(図-9)この場合も、フロートとトーイングフレーム間のホース・電線(長さ10m以上)が2本垂れ下がり、作業性が悪くなることが予想される。

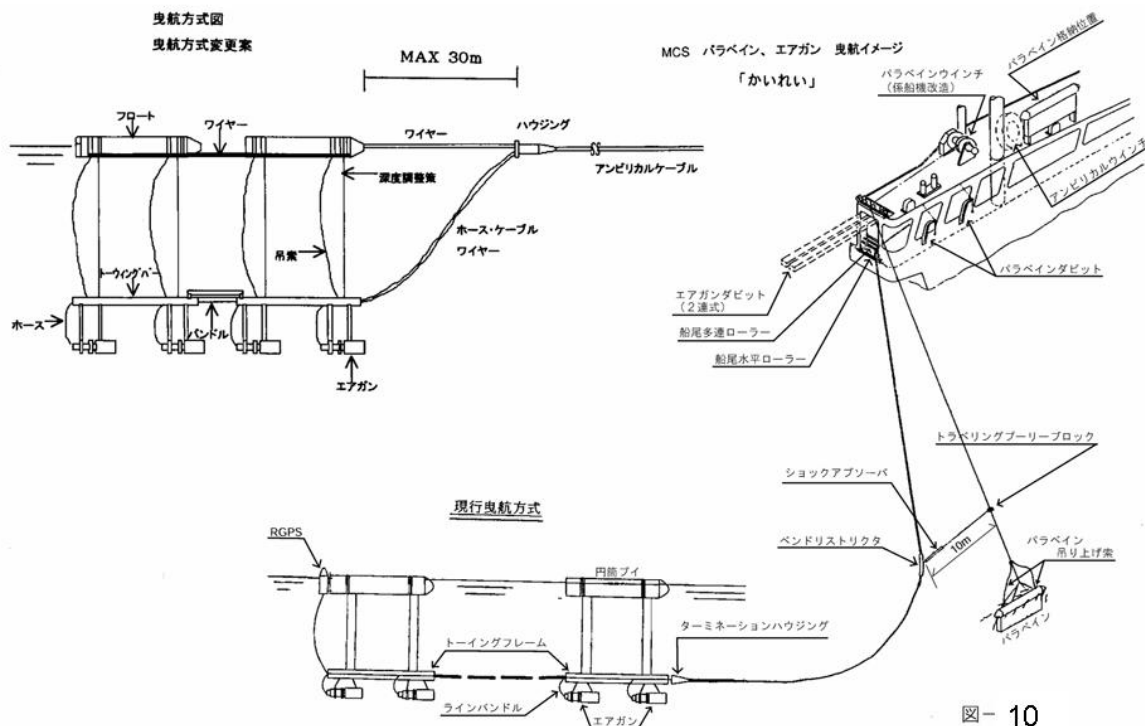
図-10

ガンの衝撃によるケーブルの損傷を防ぐため、ターミネーションハウジングとフロート間を30m程度離し、ターミネーションハウジングからワイヤロープを介してフロートを曳航する。ターミネーションハウジングから分岐したホース・電線はワイヤロープに沿わせて1号トーイングフレーム前側から導入する。

本方式の利点は、アンビリカルケーブルにガン発振の衝撃が伝わりにくいこと、ガン発振によるケーブル張力の変動が生じにくいことである。また、ターミネーションハウジングから分岐したホース・電線を一種の消耗品と見なし、万一これらに障害が発生した場合でもアンビリカルケーブルに手を加えることなく交換可能となる。

検討の結果、投入揚収に多少時間がかかるが、3)案が運用上、適切であること及びガンの衝撃の影響をケーブルが受けにくいことから「アンビリカルケーブルをガンから遠く離れたフロート曳航方式」に変更することとした。

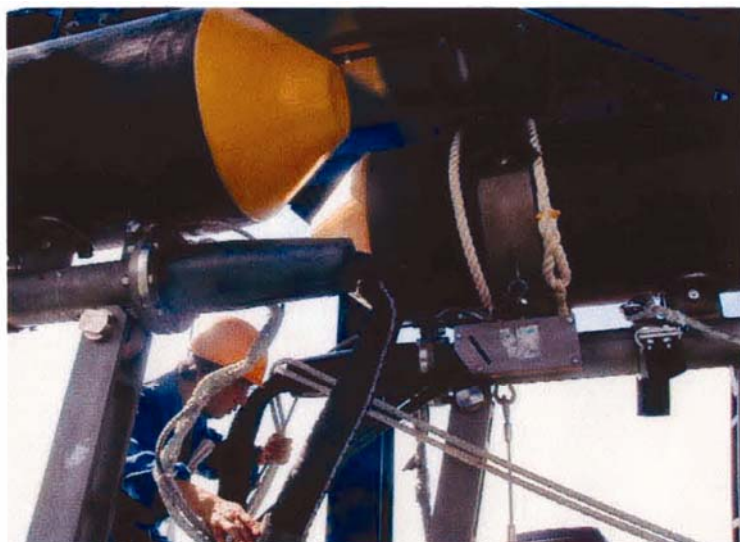
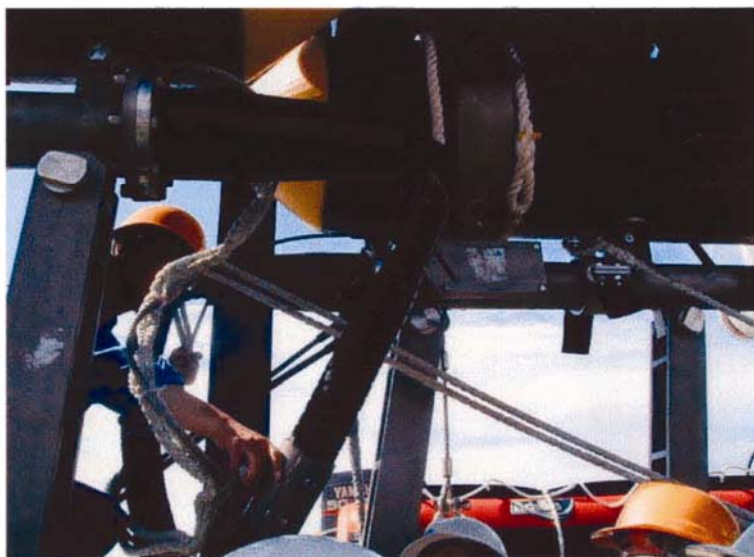
図-13

8 月 2 日 左舷バンドルに折れ曲がりが発生し、骨組みのスプークが剥き出しとなった。

8 月 5 日 右舷バンドルに折れ曲がりが発生し、骨組みのスプークが剥き出しとなった。

システムの成立上致命的ではないが、**外見上目立つ不具合** として、トーイングフレーム間のホース、ケーブル保護用**バンドルの損傷** があげられる。このバンドルに、最初から折れ曲がりによる変型や、補強ワイヤの飛び出しが発生した。メーカーによる対策は、バンドルやその端末の固定方法をさらに強化するものであったが、何ら改善が見られなかった。これは、**バンドル自体に問題**があること、すなわち**重量の割に曲げ強度が小さかった**こと、バンドル径の割に小半径の曲げによって**座屈**を起こしたことは、一見して明らかである。
